# **PROPOSTA DE AÇÃO EMERGENCIAL PARA CONTENÇÃO DA EROSÃO DO MORRO DO CARECA**

**Autor:** Carlos Magno Soares Teixeira - Engº Civil e Mecânico

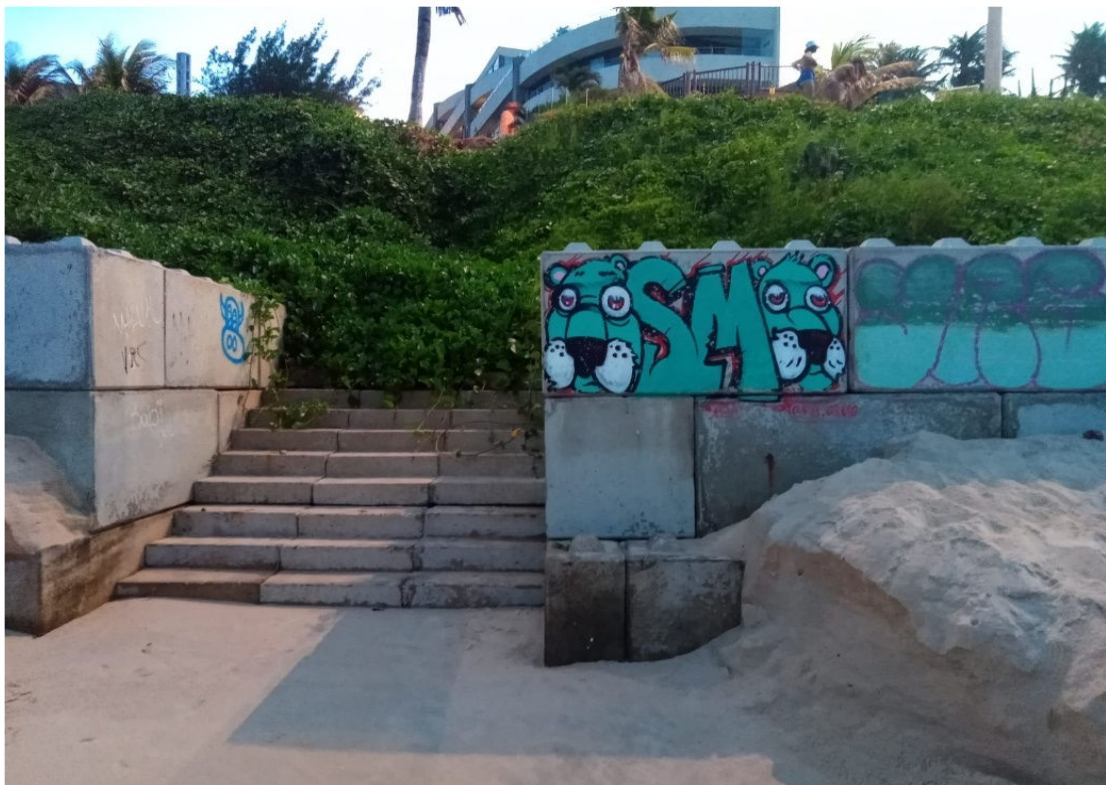
A primeira etapa do projeto já está em execução, com a instalação de blocos de concreto para proteção do calçadão.

**Figura 1:** Blocos de concreto usados no enrocamento da praia (Fonte: Autor do Projeto).

**A proposta sugerida por este trabalho, portanto, é aproveitar o sistema de blocos de concreto que está sendo usado para a proteção do calçadão da praia.**

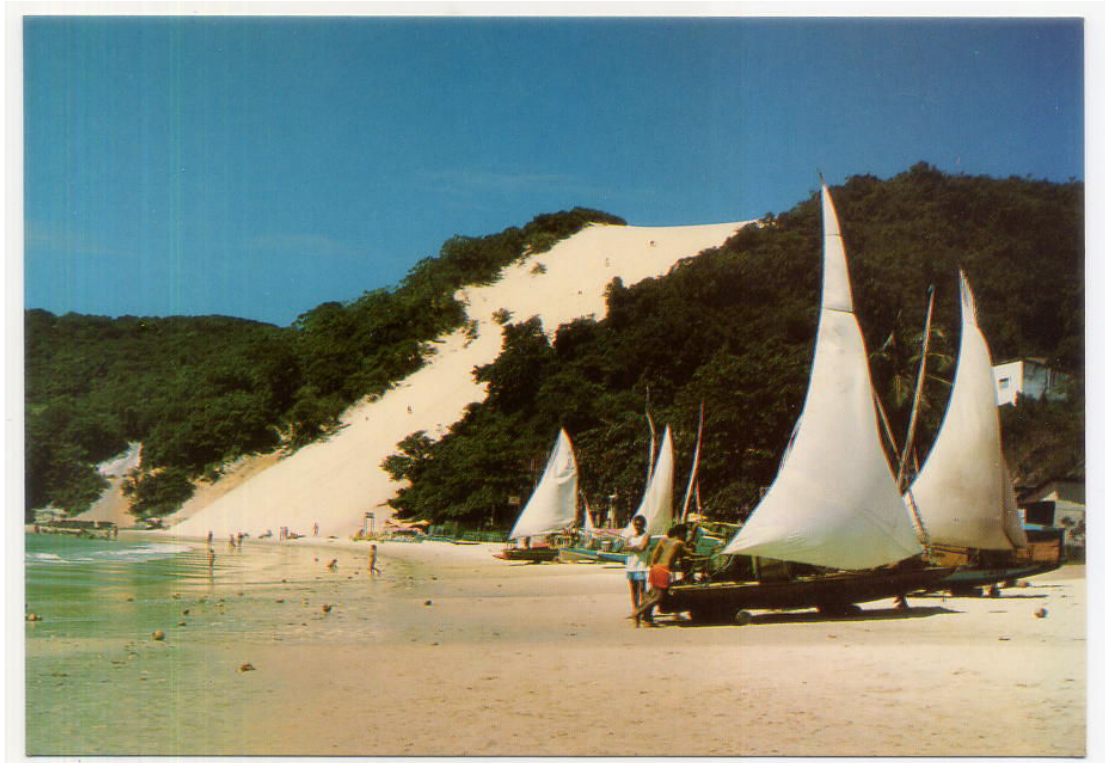
Desde o início do período de ocupação da praia de Ponta Negra por moradores, frequentadores locais e turistas, muito antes do surgimento da falésia vista atualmente na base do Morro do Careca, era possível observar uma camada de areia que recobria uniformemente toda a sua encosta, e se estendia até a faixa de praia.

Nos períodos de maré alta as ondas atingiam e arrastavam essa base de areia, mas esta era repostada naturalmente pelas camadas de areia mais altas, desde o topo do Morro, pela ação do vento e da gravidade, em um processo de arraste e reposição contínuos.

**Figura 2:** Morro do Careca na década de 80, com sua camada de areia se estendendo até a faixa de praia.

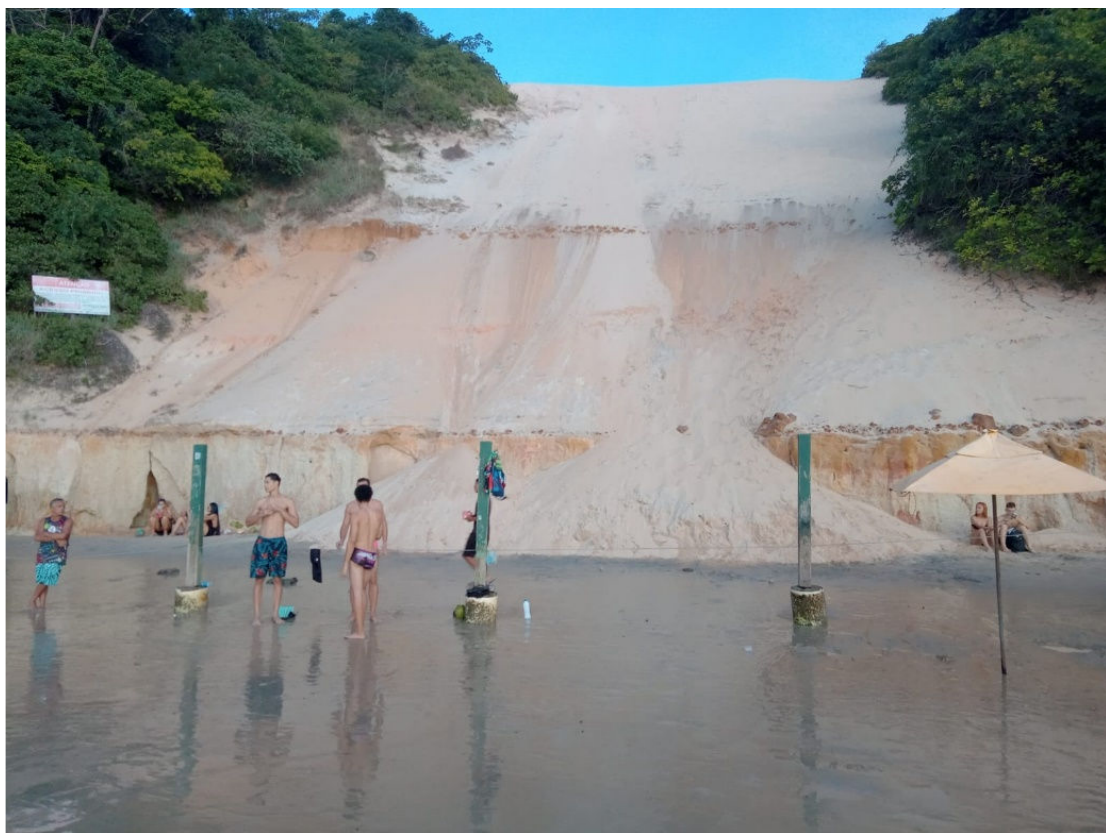
As imagens registradas pelo autor desta proposta, no dia 01/05/2023, corroboram a hipótese para o surgimento da falésia. Nestas imagens, pode-se observar um novo foco de erosão acentuada no Morro, a uma altura entre aproximadamente 10 m e 15 m.

**Figura 3:** Vista do Morro do Careca, em 01/05/2023. (Fonte: Autor do projeto).

Nas imagens também é possível observar que a faixa central do Morro apresenta menos sinais de erosão que suas faixas laterais. A explicação para esta diferença parece ser a camada de areia remanescente na base do Morro, em sua faixa central. Esta camada aparentemente diminui o deslizamento das camadas de areia que recobrem as encostas superiores da falésia, reduzindo a intensidade da erosão. Nas faixas laterais, onde não mais se observa a presença da base de areia, o ritmo da erosão se mostra muito mais acentuado.

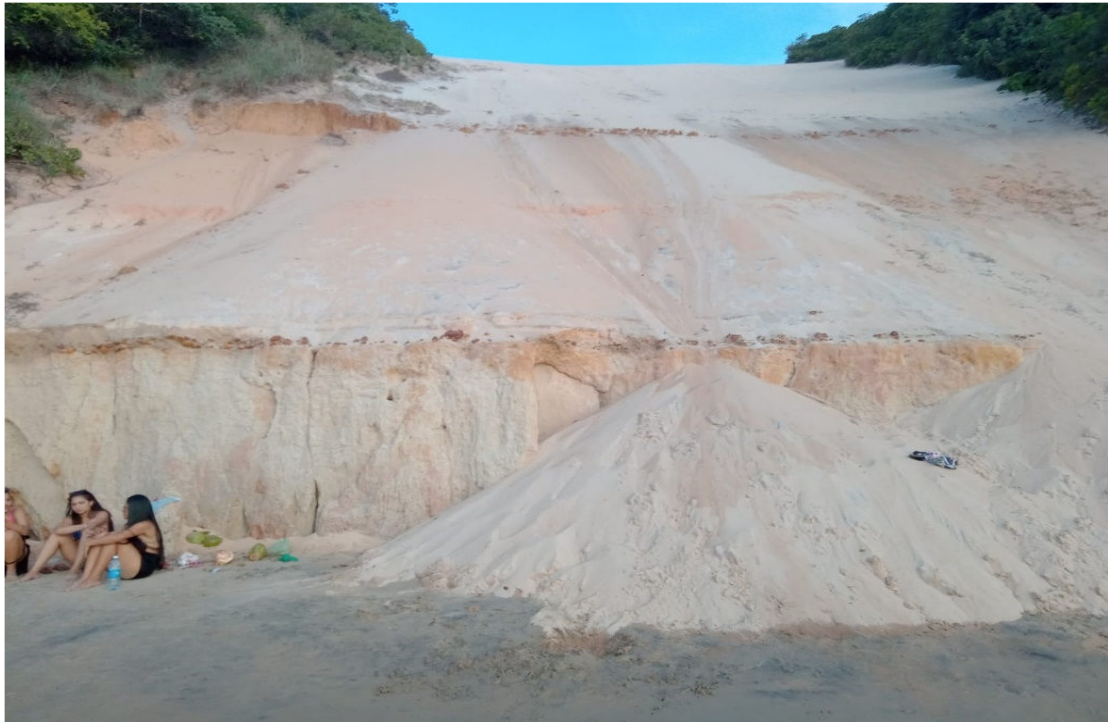
**Figura 4:** Vista do Morro do Careca, em 01/05/2023. (Fonte: Autor do projeto).

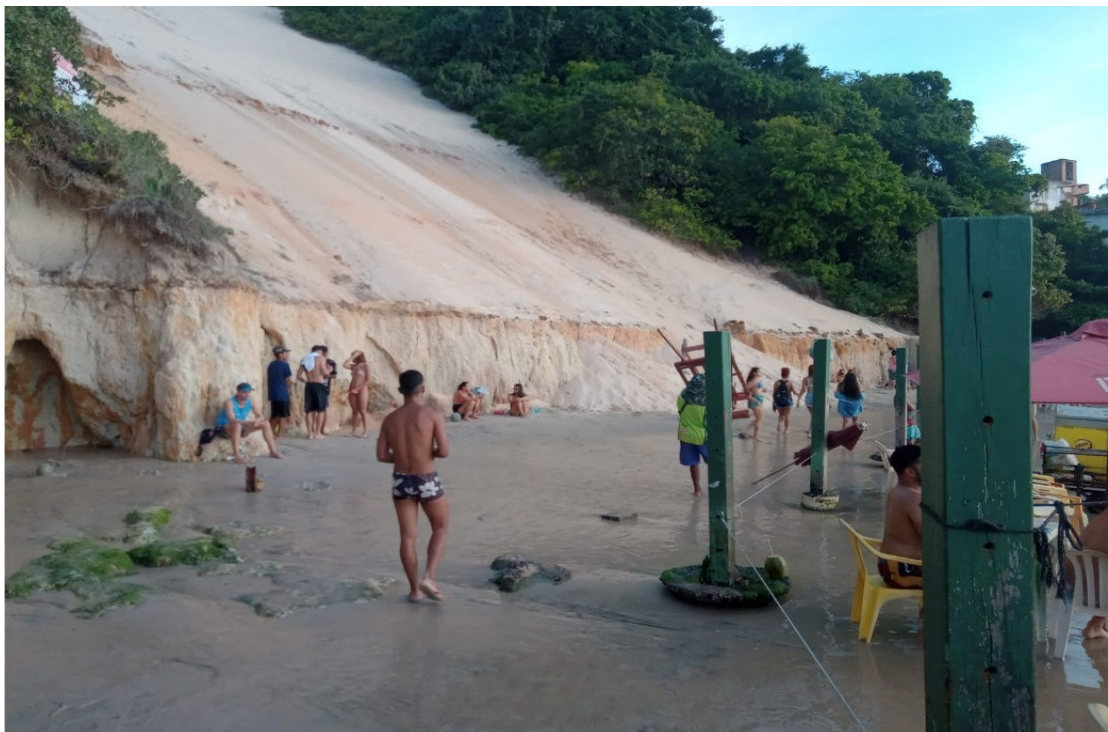
**Figura 5:** Vista do Morro do Careca, em 01/05/2023. (Fonte: Autor do projeto).

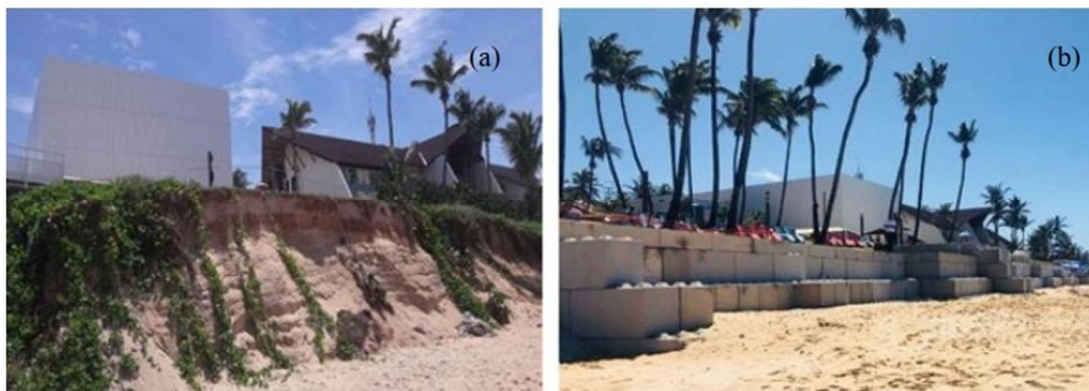
O sistema já foi utilizado e apresentou resultado positivo na contenção da erosão do terreno do Hotel Imirá, localizado na Via Costeira, conforme mostram as imagens a seguir:

**Figura 6:** Aplicação dos blocos no Hotel Imirá / antes e depois (Fonte: Amorim, 2023).

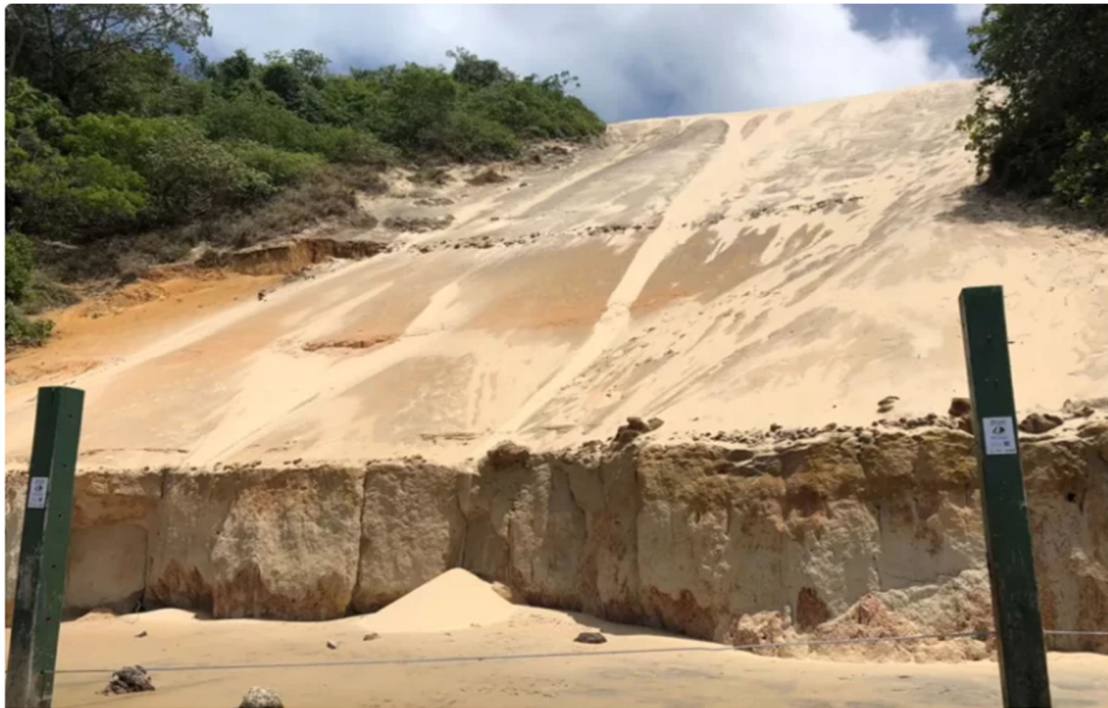
**Figura 8:** Vista recente do Morro do Careca (Fonte: Vinicius Marinho / Intertv Cabugi).

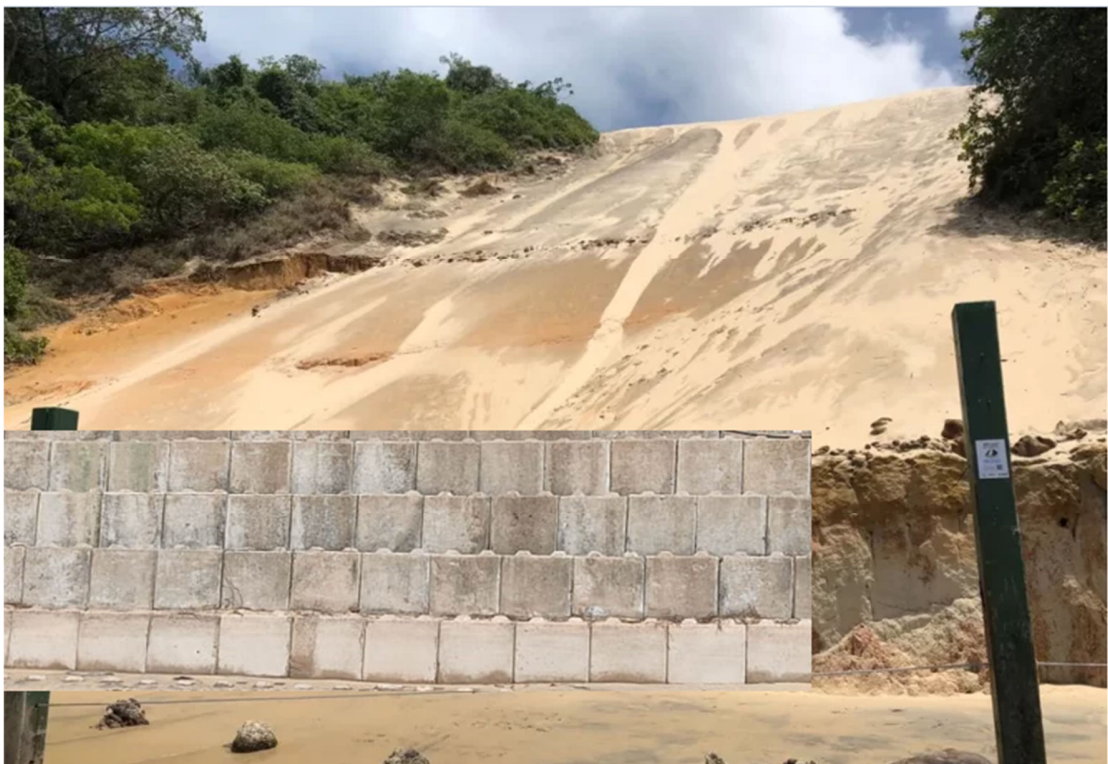
A sugestão é construir uma camada de enrocamento ao longo de todo o perímetro da base do morro, com uma altura aproximadamente 0,50 m (50 centímetros) a 1,00 m acima da altura do paredão vertical formado atualmente.

Esta camada de enrocamento teria dupla função – proteger a base do morro do impacto das ondas e conter a areia que desce de suas camadas mais altas.

As imagens a seguir apresentam uma simulação da solução proposta para o Morro do Careca.

**Figura 9:** Simulação da solução proposta para contenção da erosão do Morro (Fonte: Autor do projeto).

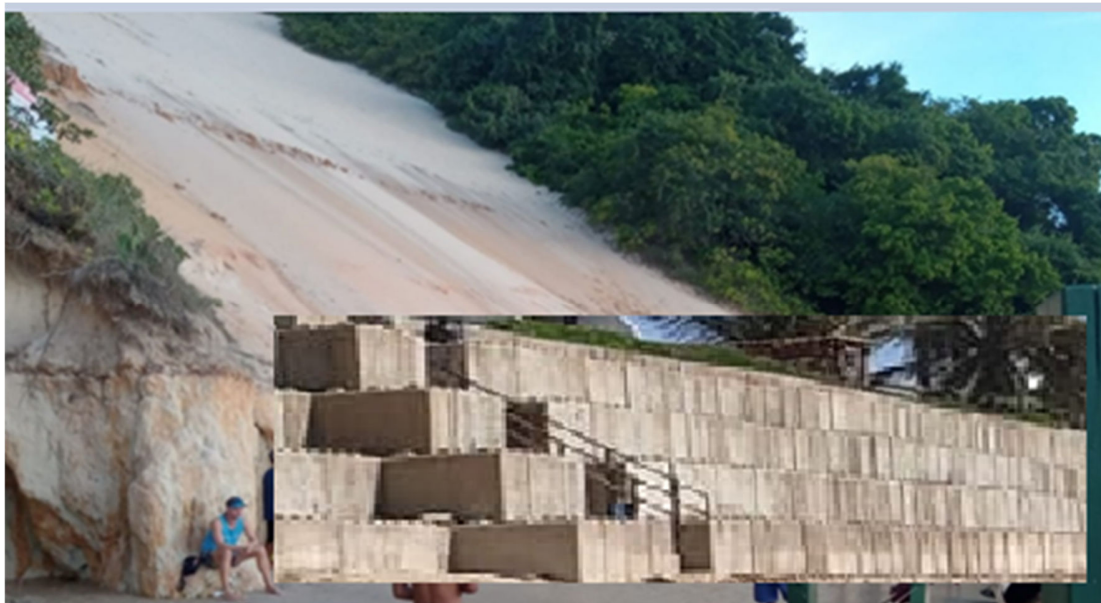
**Figura 10:** Simulação da solução proposta para contenção da erosão do Morro (Fonte: Autor do projeto).
